Oslo-sjukhus sparar energi utan störningar

När det nya Rikshospitalet i Oslo byggdes, satsade man på att spara energi genom att varvtalsreglera driften av motorer i sjukhusets tekniska system. Efter hand visade det sig att de frekvensomriktare som installerats för varvtalsregleringen orsakade tekniska problem och störningar. Problemen löstes först sedan en anställd elektriker av en slump råkat läsa om en ny typ frekvensomriktare i en tidning – den svenska NFO Sinus.

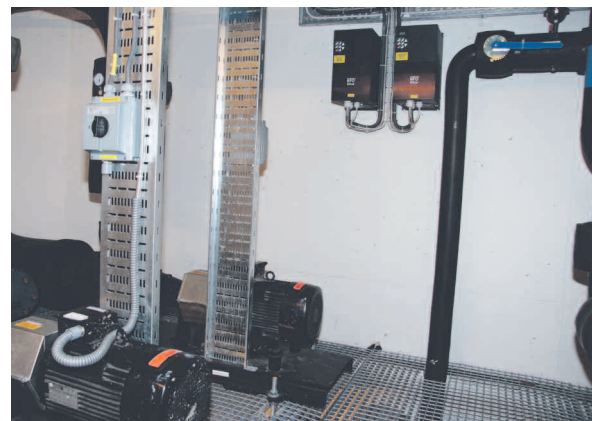
NFO-omriktarna har i vissa fall installerats i direkt anslutning till den motor som ska styras, i andra fall i centraler som kan befinna sig flera hundra meter från motordriften.

– Vi har både installationer där omriktarna sitter i direkt anslutning till motorerna, men också installationer där vi kunnat dra fördel av att man kan utnyttja befintliga kablage – ibland flera hundra meter långa på sjukhuset – mellan omriktaren och motorn, förklarar Joachim Hagerup.

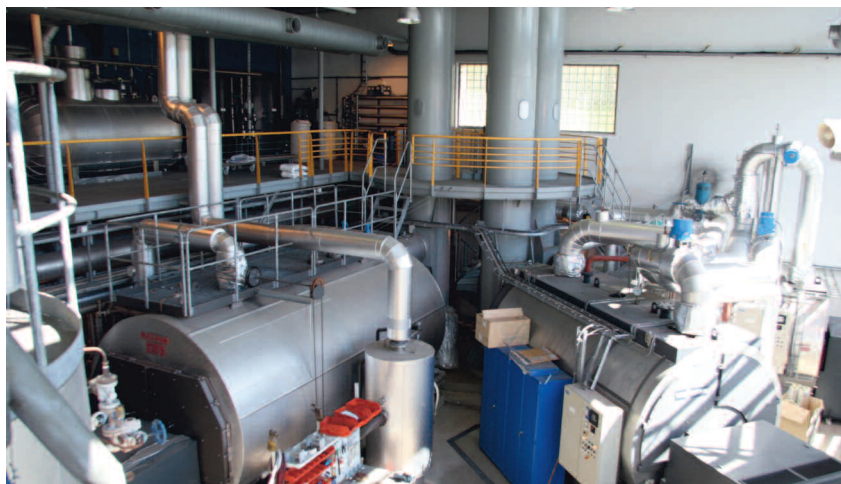
De tekniska försörjningssystemen är starkt centraliserade på Rikshospitalet. En driftcentral försörjer hela sjukhuset med värme, ånga och isvatten. En stor glasvägg gör lokalen mycket ljus och styr kraften vid en eventuell explosion ut ur byggnaden.
